# Survey report

## Wreck W30: Artillery training ship Carl Zeiss

Baltic Sea - Lithuania, Klaipeda

Aug. 28th 2021

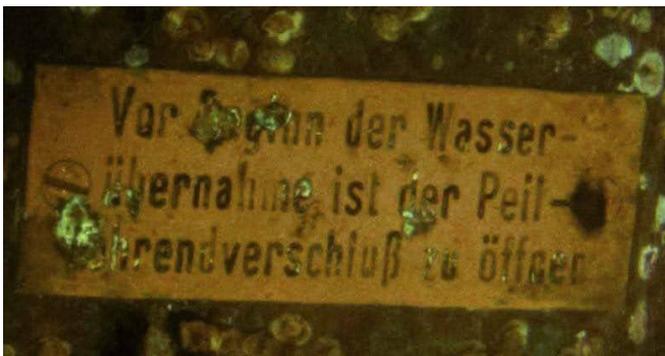
It is a steel ship with a length of around 80m above all. It lies about 90 degrees capsized on the port side on sandy ground. The original shape of the hull can still be seen clearly. The bridge or the structure are partially broken off. The propeller and steering blade are in good condition. In the middle the hull of the ship is damaged over a range of 9m. We found a water connector hole with a German inscription: "Frischwasser" - freshwater and other plates in German Language. The stern part of the deck is wood covered. The middle part of the ship is badly damaged and it looks like it was hit by a big ship when it was already a wreck.

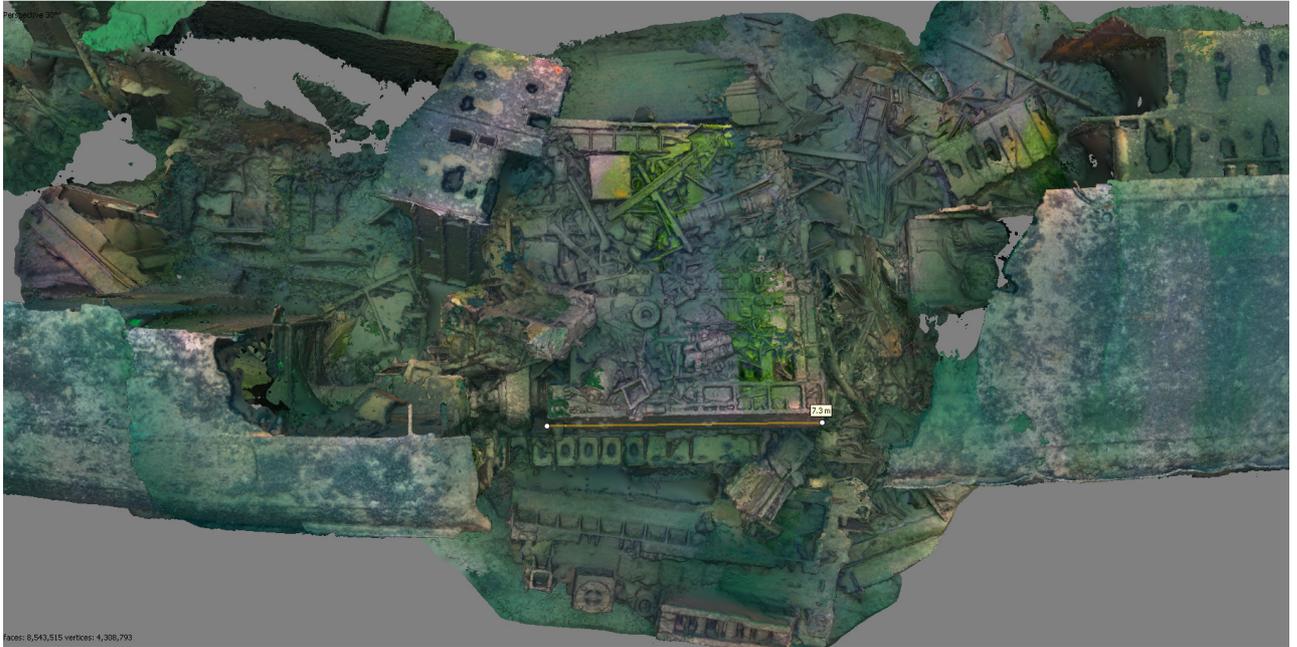
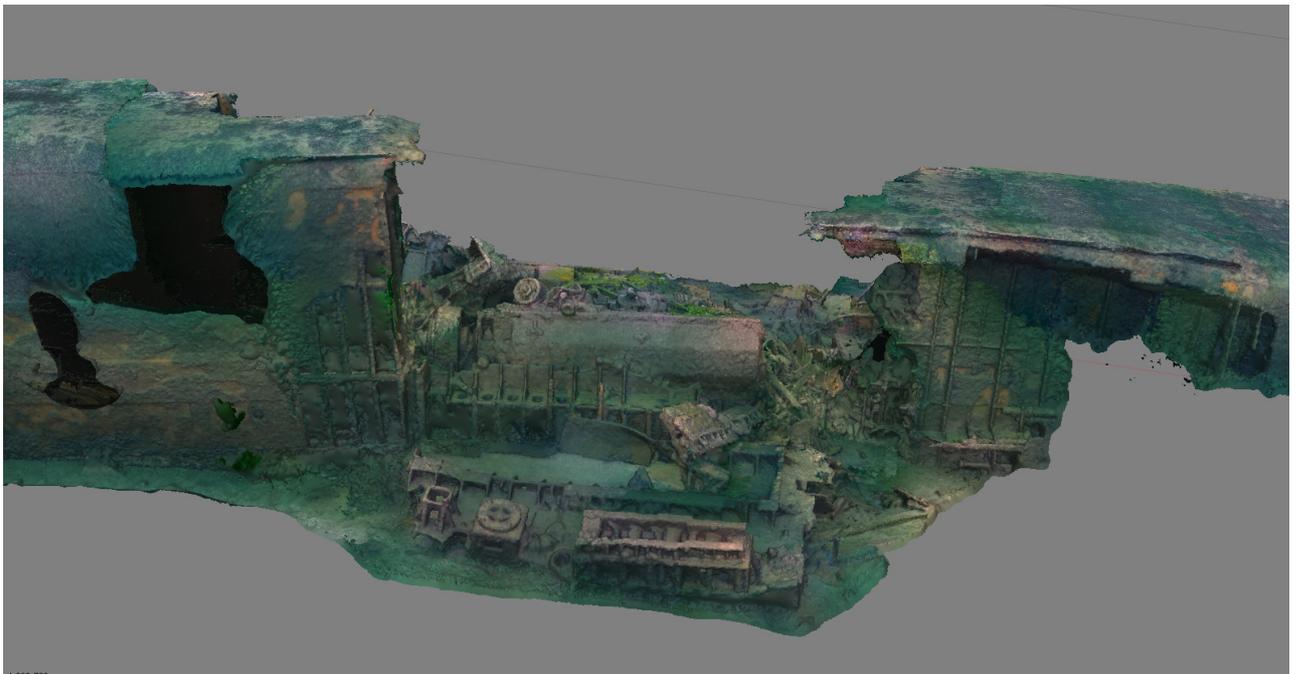
## Middle section (Machine)

The wreck is badly damaged in the middle. It lies in shallow water and it seems that it was hit by a bigger ship when it was already wrecked.
